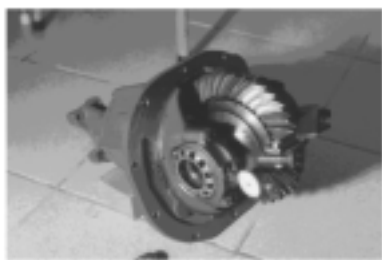
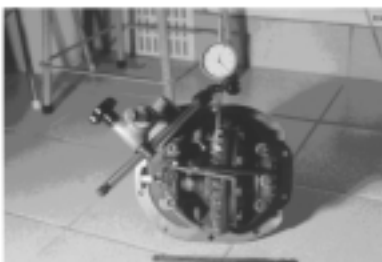
Op de tekening en foto's is de opstelling van de klokken te zien. Dit is gelijk aan de opstelling in het manual, maar met andere gereedschappen.

Er staat een magneetstandaard met een meetklok op het kroonwiel om de tandspeling te meten. Tegelijkertijd kunnen we de voorspanning op de lagers van de kroonwieldrager meten met de in figuur 1 getoonde opstelling.

Door de stelringen vast en los te draaien, wordt de voorspanning op de lagers meer of minder. De voorspanning is af te lezen op de meetklok. Probeer

Draai tot de weerstand voelbaar is en draai dan door tot de meetklok aangeeft dat de lagerblokken 0.2 mm., volgens manual met nieuwe lagers, uit elkaar gedrukt worden. Draai tijdens het draaien aan het ringwiel, om de lagers te laten zetten.

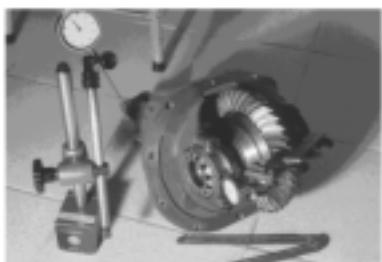
We zetten de meetklok op het kroonwiel om de tandspeling te meten. Volgens het manual moet er ongeveer 0.25 mm tandwielspeling zijn.

Nu moeten we de lagers instellen zoals boven genoemd en tegelijkertijd de goede tandspeling instellen. In het manual staat hierover ook een goed verhaal te lezen. Hierin staat ook de manier van aanhalen van de bouten beschreven.

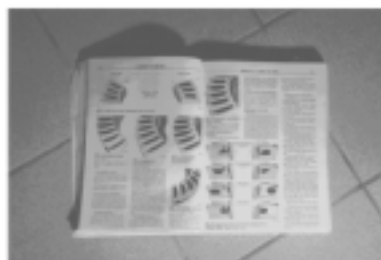
Bij mijn set was een wit vet geleverd, met een kwastje, hiermee heb ik het ringwiel dun ingesmeerd en daarna gedurende enkele minuten aan het ringwiel gedraaid tot een draagbeeld zichtbaar werd.

Helaas is het zo dat een fout draagbeeld betekent dat er een aanpassing nodig is op de shimdikte. De speling en de voorspanning moeten opnieuw ingesteld

Dus pignonhuis eraf, shim corrigeren en lagerschaalbouten iets lossen. Meetgereedschap erop zetten en met een gecorrigeerde shim opnieuw instellen. Ik moest dit twee keer doen om op een goed draagbeeld uit te komen. Dit alleen al was een avond werk!

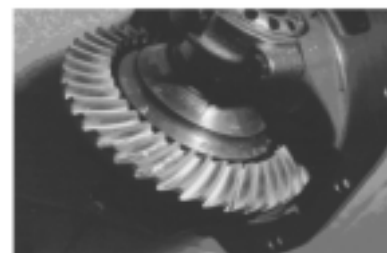
Op de foto is te zien hoe dit eruit komt te zien. De zwarte aftekeningen in het witte vet bevinden zich ongeveer in het midden, zowel aan de voor- als aan de achterkant van het ringwiel!

In het manual staat ook dat een ideaal draagbeeld soms moeilijk te halen is. Afwijkingen van de tekening zijn aanvaardbaar zolang het beeld niet te veel naar de buitenkant ligt en in de omtrek niet van uiterst binnen naar uiterst buiten loopt.

Bij mijn wielen was alles dik in orde.
