Verwijderen opera-window Mustang II Ghia

Ooit wacht de Mustang II Ghia-rijder een van de grootste rotklusjes die hij ooit zal moeten doen: het verwijderen van het zogenoemde operaruitje.

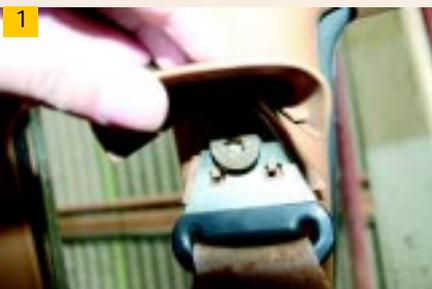
Mij hield dit karwei, zoals verwacht, wel even bezig. Omdat de Haynes Manual het 'klusje' niet belicht en veel II-bezitters het nog niet eerder deden, hierbij een uitgebreid verslag. Binnen twee uur is het te doen.

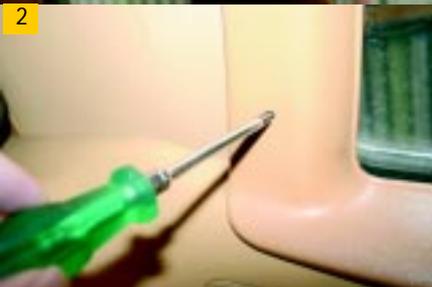
Verwijder de glashouders en spuit ze over met grond- en zwarte eindlak. Als de chroomlijst weg is, kun je ook de buitenlijst waar het Ghia-embleem opzit, wegtrekken en een eventueel slecht Ghia-embleem vervangen. Veel Ghia-rijders zien tegen dit klusje op, en terecht ook wel, maar het is om preventieve redenen vaak beter beide opera-windows eens weg te halen. Dit geldt niet voor gerestaureerde Ghia's dus! En van weghalen leer je veel, dus gewoon eens doen wanneer het nog nooit bij je Mustang II Ghia is gebeurd.

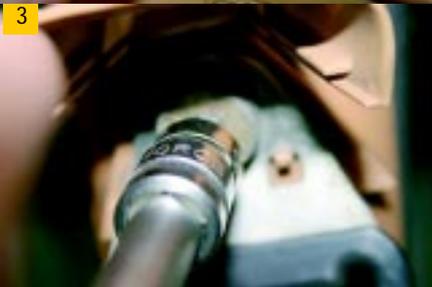
Er zijn vier zaken te onderscheiden:
1) De binnenlijst: dat is de lijst in het interieur waaraan je veiligheidsgordels zijn vast gemaakt.
2) De zwart metalen glashouder, de eigenlijke opera-window dus. We noemen hem vanaf nu de glashouder.
3) De chroomlijst, de chromen ruitomlijsting aan de buitenkant.
4) De buitenlijst Ghia, de ruitomlijsting die je zo van de buitenkant kan wegtrekken en waar het Ghia-embleem op vastzit.

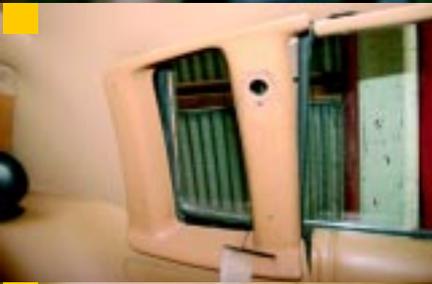
Dit is de Torx-bout waaraan je veiligheidsgordel hangt: foto 1

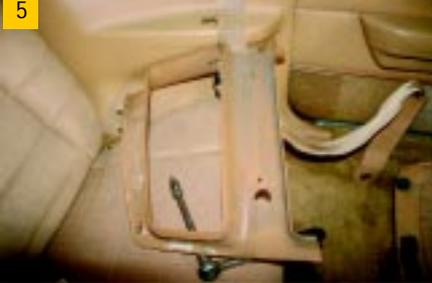
Schroef eerst de vier kleine schroefjes van de binnenlijst, twee boven, twee onder, los met de kruiskopschroevendraaier. foto 2

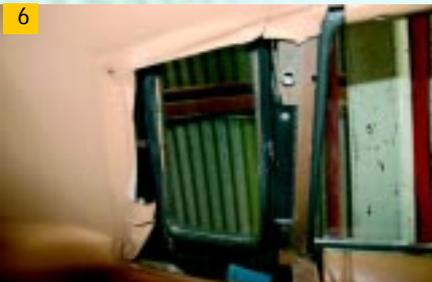
Leg de schroefjes in de juiste volgorde op de grond of elders. Schroef ook de eerste kruiskopschroef uit de hemellijst boven de portieren. Want dan kun je straks de binnenlijst verwijderen, daar deze erin schuift: Pak nu een ratel en zet daar de Torxmaat 1-50 op. Deze zware bouten zitten altijd heel vast, dus zet voldoende kracht, maar leun nooit op de binnenlijst foto 3

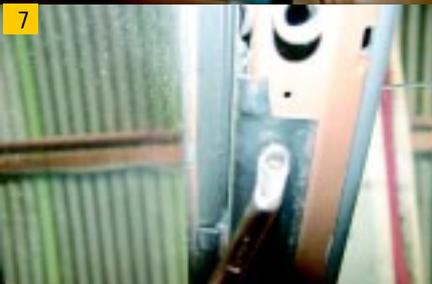
De binnenlijst is nu los, dus je kunt hem weghalen. De gordel blijft door de binnenlijst lopen. foto 4

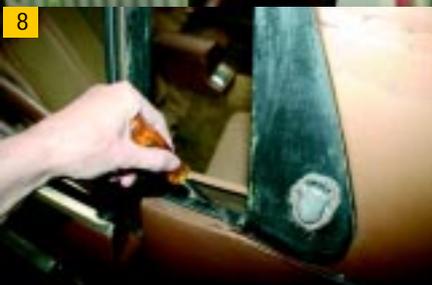
Maak de binnenkant van de lijst schoon, zit stof en vuil op: foto 5

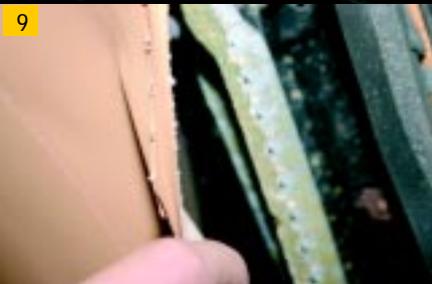
Nu is de glashouder zichtbaar: foto 6

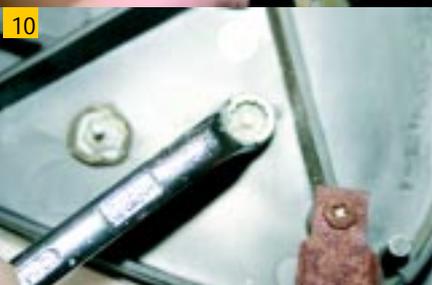
Om de glashouder los te schroeven dien je aan de rechterzijde van de plaat twee boven elkaar geplaatste moertjes los te draaien. Gebruik hiervoor een ringsleutel, maat 1/4": Schroef 2. Het is wel gepriegel, daar deze net onder de quarterpanel zit en jij je sleutel daar over heen moet zien te draaien: Schroef 3 zit onderaan de glashouder in het midden. Is ook priegelwerk: Aan de linkerkant van de glashouder zitten boven elkaar twee moeren. Haal die eraf met ringsleutel 3/8". Daarna zijn twee naar voren stekende bouten te zien: Je kunt alvast de twee kruiskopschroeven van de buitenlijst Ghia, aan de rechterkant van de opera-window, los schroeven: foto 7

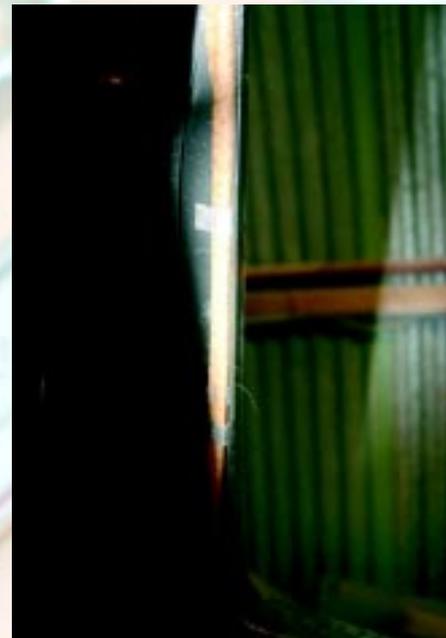
Toen kwam het volgende probleem. Ik dacht dat de glashouder nu los was. Niets was minder waar, de rechterkant zat los, ja, maar links gaf hij niet mee. Ik keek in het gat links, maar zag enkel een metalen plaat waartegen de glashouder lag. Die metalen plaat zou weg moeten, anders kon je de glashouder nooit verwijderen. Nergens een schroefje te zien. Wat nu te doen? Opeens zag ik het: de binnenbekleding moest los. In die bekleding zitten gaatjes, in een lijn naar onderen toe. Wat bleek: door die gaatjes staken kartels! En die kartels zaten op het uiteinde van die metalen plaat die achteraf gezien een L-profiel bleek te zijn die op de glashouder is geschroefd. Dus de bekleding heel voorzichtig over de L-profielkartels geschoven, en nu was de binnenbekleding los: foto 8

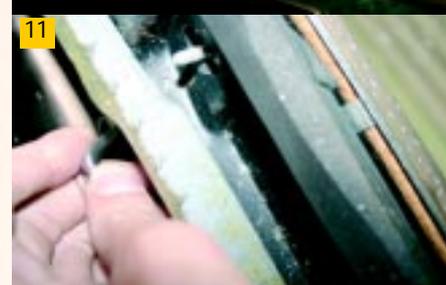
Toen de bekleding los hing, kon ik die opzij duwen en nu zag ik achter het L-profiel twee boven elkaar zittende moerjes zitten. Deze zitten niet op het L-profiel, maar daar achter, op het zwarte metaal van de glashouder. Deze moeten los met

ringsleutel 1/4": foto 9

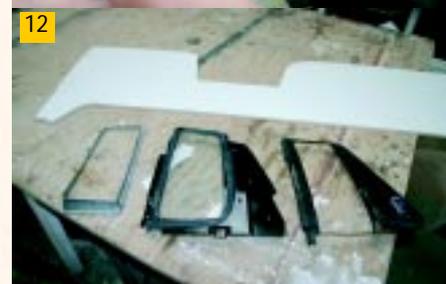
Dan ben je er nog niet. Op het L-profiel zitten van onder naar boven gezien moertjes. De laatste laat je zitten, want deze houden het L-profiel vast op de glashouder. De bout in de top van het L-profiel en de glashouder gaat wel los met de 1/4" ringsleutel. Dat is de laatste. Hierna kun je de opera-window verwijderen. Maar pas op!!! Die ruit is ooit eerst geplaatst en pas daarna de binnen- en hemelbekleding! Dit betekent dat je de hele glashouder moet zien te verwijderen door hem achter de hemelbekleding vandaan te trekken zonder deze te beschadigen (wat heel moeilijk is!!!) en hem over de blauwe plastic buis van de veiligheidsgordel te tillen. Om hem boven die buis te tillen, komt de glashouder strak tegen de hemelbekleding aan, maar dat kan helaas niet anders. Er zullen vast wat stiksels van de bekleding-naad erboven losser gaan zitten. Ga dus voorzichtig te werk!! En zo ziet het er dus na verwijdering uit. Zichtbaar is nu de buitenlijst Ghia en de chroomlijst die vastzit aan de body door middel van omgebogen plaatjes: foto 10
