# Techniek

## Achteras revisie

**Aan het einde van de vakantie bleek dat de bodem bij de achteras onder de olie gespat was, waardoor het nodig was om de keerring te vervangen.**

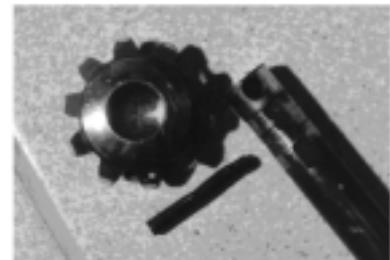
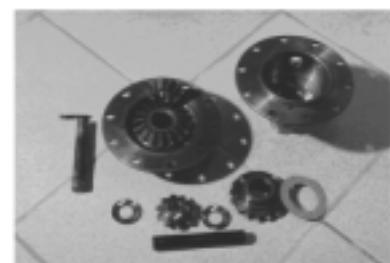
Het demonteren van de binnenlagerschaal van de kroonwielas is een lastige klus. De speciale lagertrekker heb ik niet en gezien de kleine uitsparingen hiervoor denk ik niet dat dit echt werkt. Lagers ergens afhalen is vaak lastig. Ik gebruik hiervoor de volgende methode; slijp de kooi door en haal de rollen er

Met de kleine slijptol de ring doorslijpen tot ongeveer 0.5 tot 1 mm dikte. Pas op dat de as niet geraakt wordt! Een vaste hand en goede ogen zijn hiervoor noodzaak.

Nadat de as handwarm is gemaakt met bij voorbeeld een verfstripper, de ring onder de koude kraan houden. Meestal hoor je dan ping! Dan scheurt de dunne ring en is de spanning eraf. Demontage is nu eenvoudig.

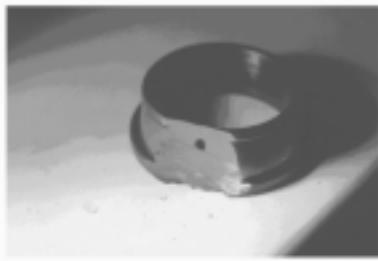
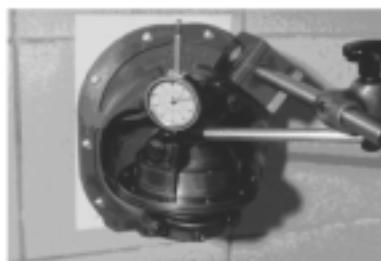
De oorzaak van het defecte kroonwiel is op de volgende foto te zien. Door verkeerde montage of gebrek aan olie, is er "pitting" ontstaan in de buitenschaal van het lager.

Er breken harde deeltjes uit het loopvlak en het lager verliest voorspanning. Het tandwiel is gaan bewegen. Een verkeerde tandbelasting geeft uitbreken van stukken. Op de lange duur volgt het kapot gaan van de tandwielen.

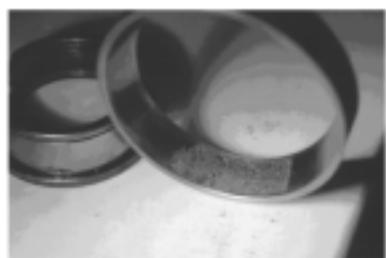
Monteren van lagers is alleen mogelijk met behulp van enkele te maken bussen van de juiste maat en een

werkplaatspers. Met een hamer slaan is geen goed idee!

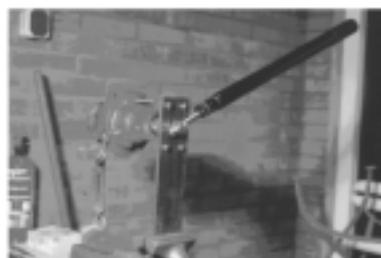
Om meten mogelijk te maken heb je eigenlijk twee meetklokken nodig en een speciale beugel die eenvoudig zelf te maken is volgens figuur 1.

Ik had toevallig een taster met een pootje maar eenzelfde oplossing is natuurlijk ook mogelijk met twee gewone

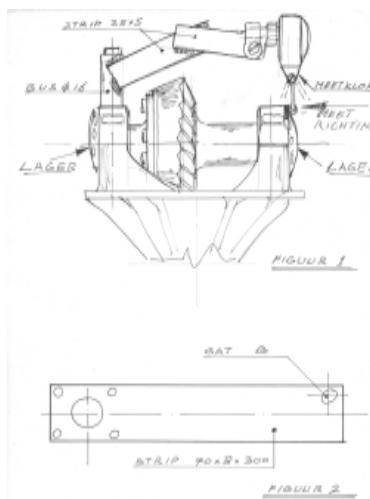
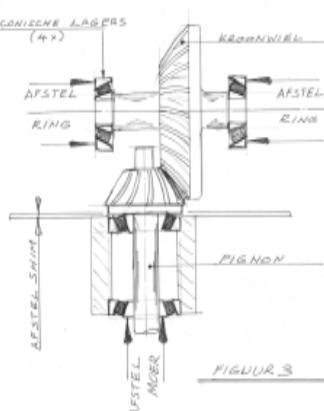
Figuur 3 geeft schematisch weer wat we willen bereiken met de afstelling. Met de twee afstelringen brengen we de lagers van de kroonwieldrager op de juiste voorspanning.

De tandspeling kan ingesteld worden door middel van heen en weer draaien van de afstelringen.

De juiste plaats van de pignon ten opzichte van het ringwiel wordt door middel van de afstelshim bepaald.

De afstelmoer bepaalt de voorspanning op de pignonlagers, dit hebben we al ingesteld.

Volgens het manual dient het losdraaimoment van de centrale moer een bepaalde waarde te hebben. Dit heb ik gecontroleerd met het hulpstuk van figuur 2, en een momentsleutel met een wijzer.

Hiervoor gebruik ik gat B in de steun van tekening figuur 2 om de drager vast te houden. Lange bout in een van de bevestigingsgaten van het kroonwiel gebruiken. Als alle bouten op één na geïnstalleerd zijn, de steun demonteren en de laatste bout vastzetten met een sterk persoon om het huis vast te houden. Vergeet de loctite niet!
